## ◎ 台灣災害性地震簡表（一八九六～二〇〇一）

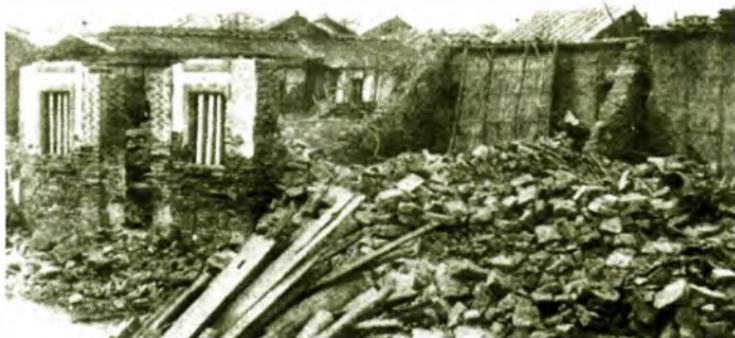
嘉義廳新港街（嘉義縣新港鄉）土塼與磚塊混造的民房全倒。（鄭世楠博士提供）

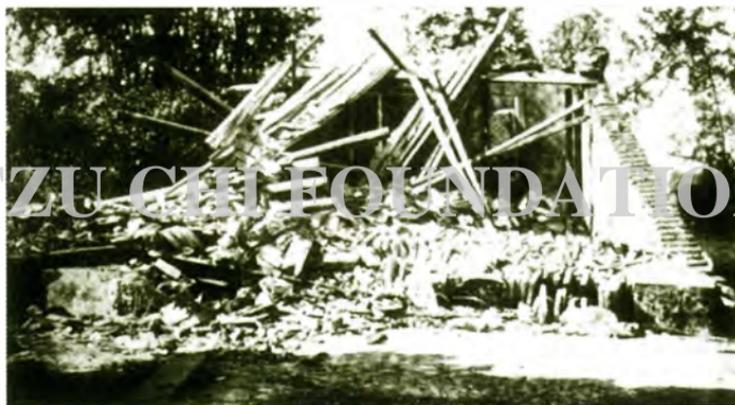
嘉義廳新港支廳月眉潭庄福德廟向南十五度東倒潰。（鄭世楠博士提供）

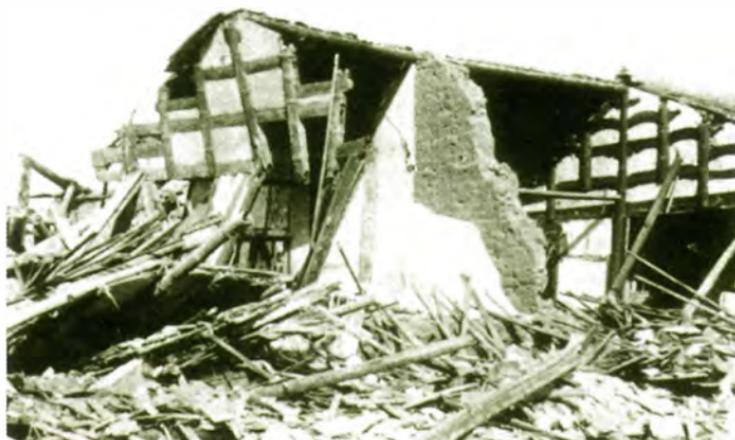
土塼與木材混造的新港登雲書院東側講堂，因梁柱折斷導致潰斷。（鄭世楠博士提供）

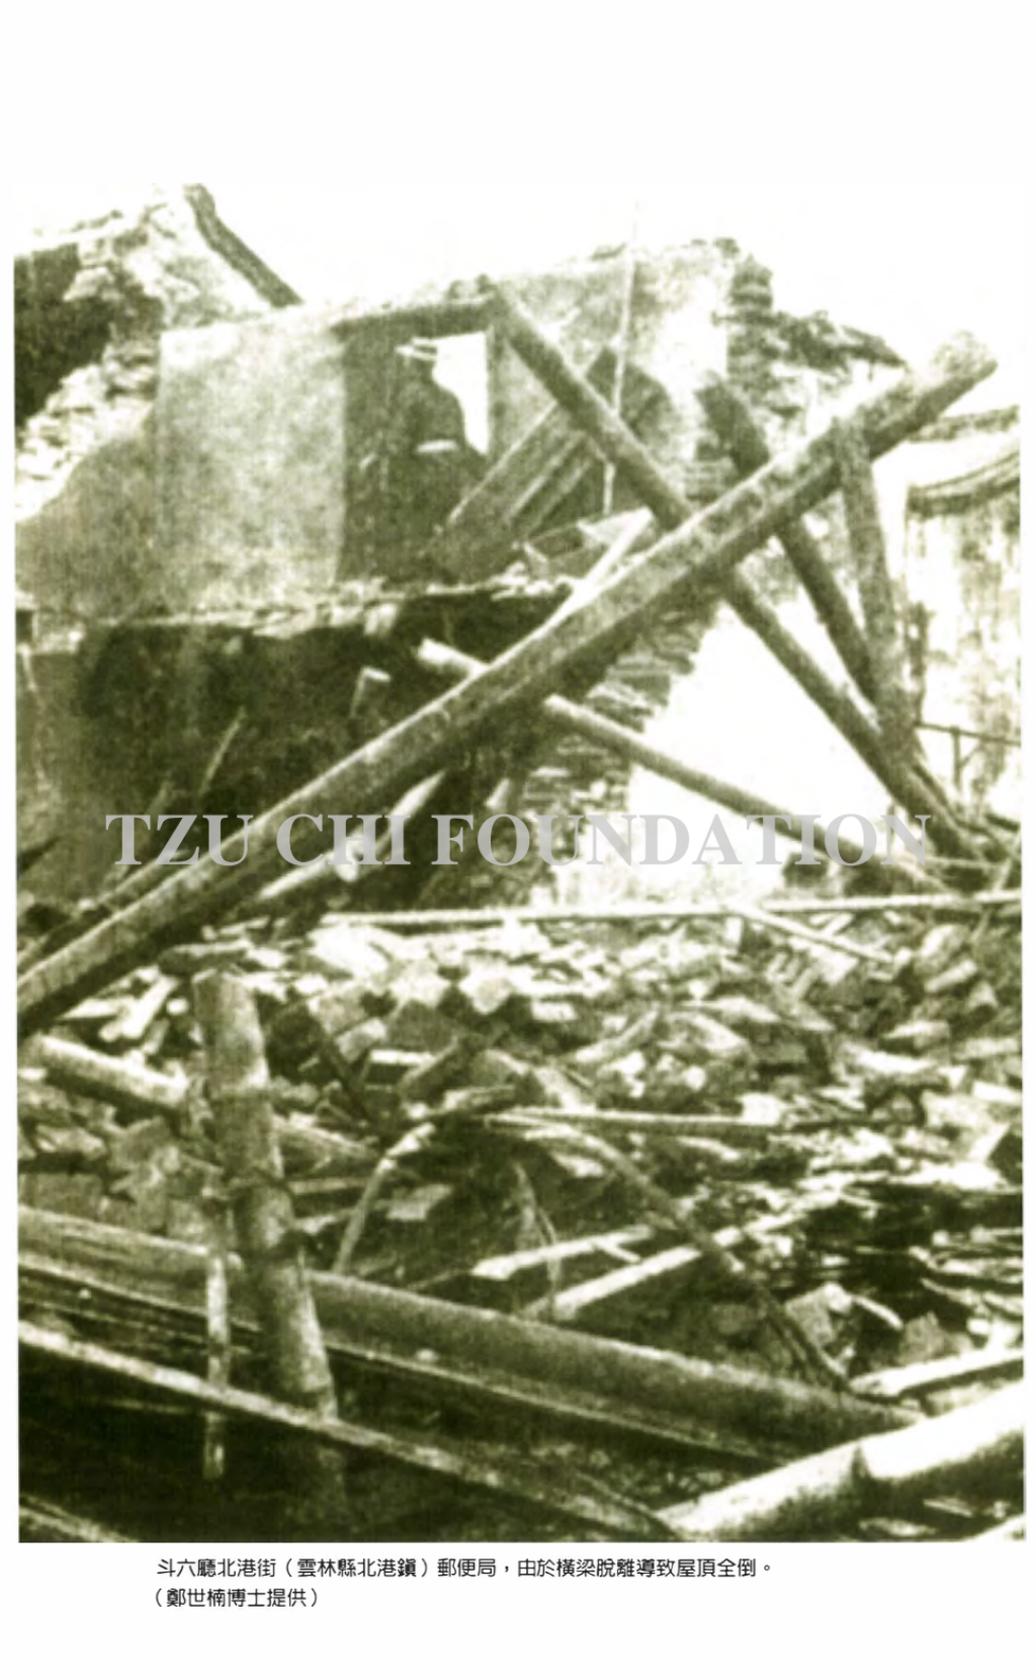
斗六廳北港街（雲林縣北港鎮）郵便局，由於橫梁脫離導致屋頂全倒。  
（鄭世楠博士提供）

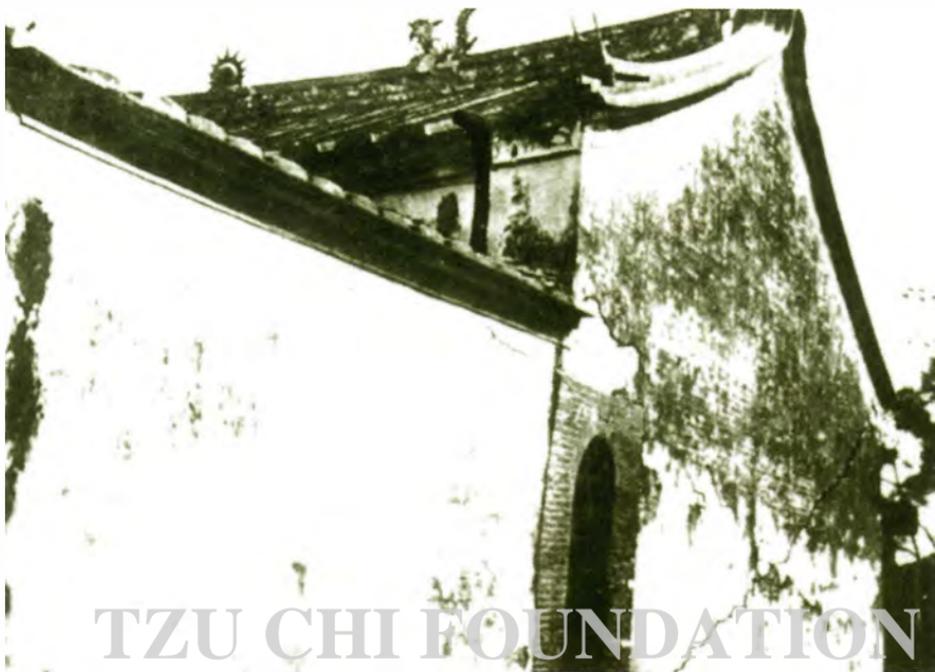
嘉義廳打貓街（嘉義縣民雄鄉）大帝公廟側壁的剪力破壞。（鄭世楠博士提供）

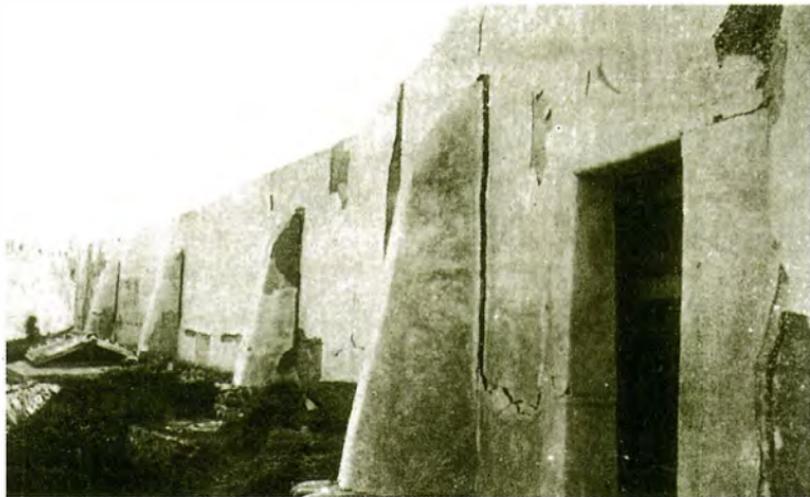
台南監獄嘉義支監（嘉義市）北側牆壁之裂隙；其土牆高四點五公尺、厚六十三公分。（鄭世楠博士提供）

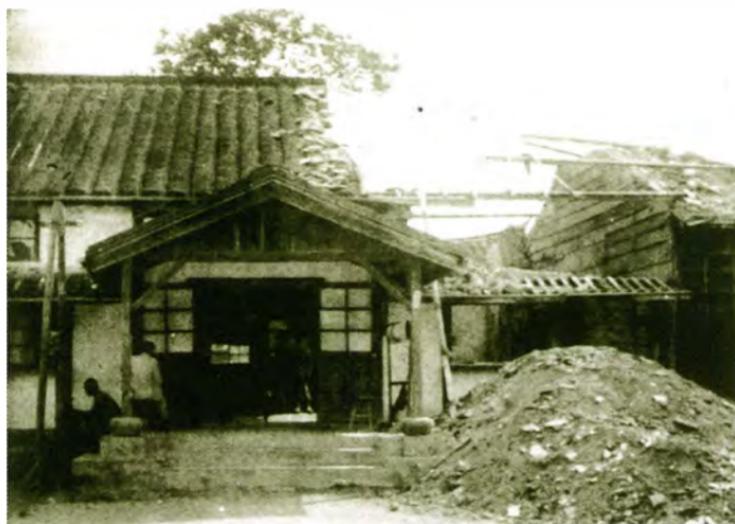
南投廳埔里社支廳（南投縣埔里鎮）廳舍（土塙厝），屋頂及土塙壁倒塌過半。  
 （徐明同博士提供）

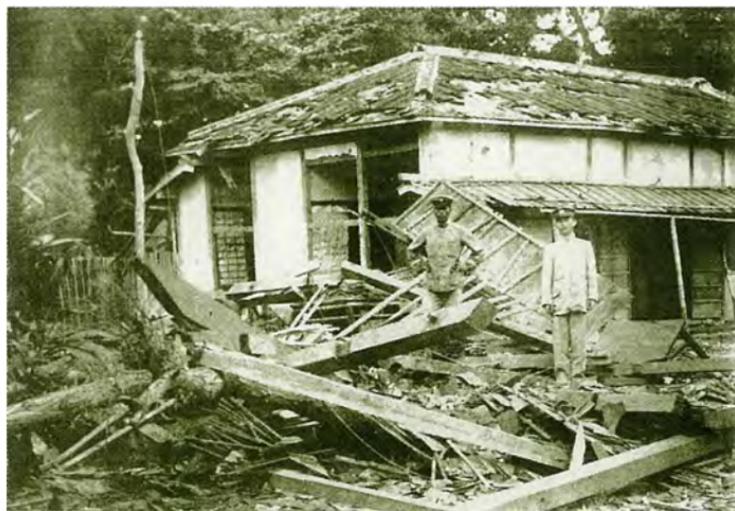
南投廳林圯埔支廳姜仔寮庄（鹿谷鄉）警察官吏派出所（日式木造建築）全倒。（徐明同博士提供）

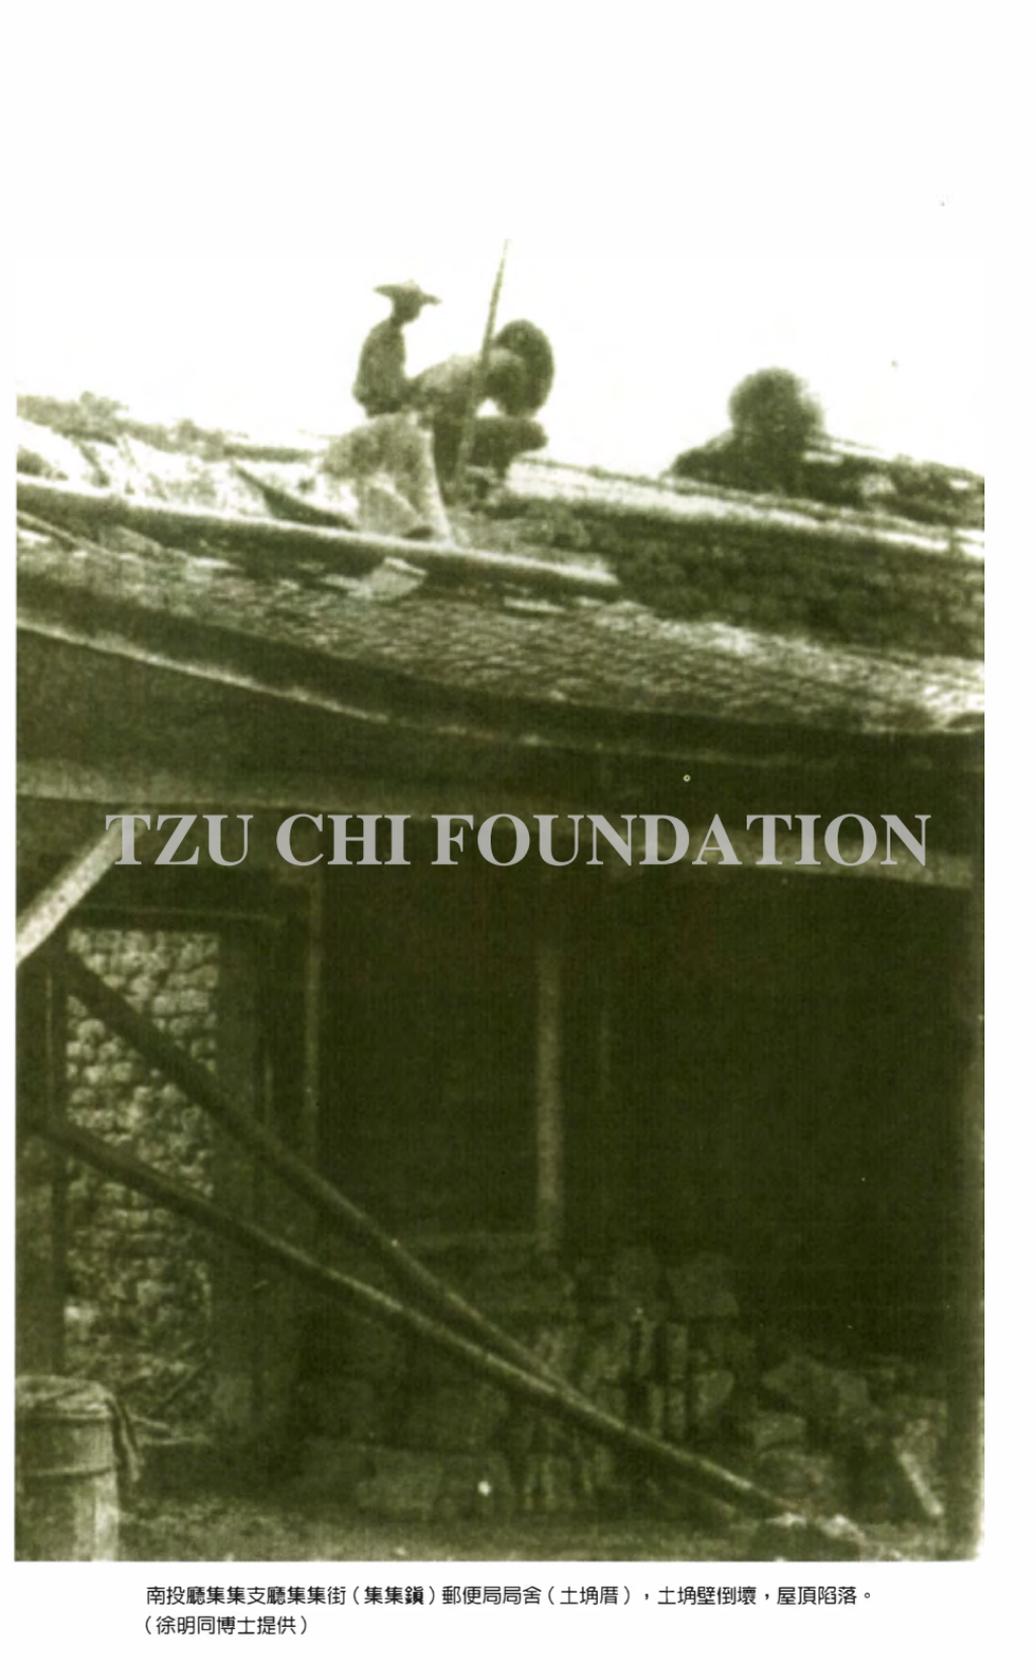
南投廳集集支廳集集街（集集鎮）郵便局局舍（土塙厝），土塙壁倒壞，屋頂陷落。  
（徐明同博士提供）

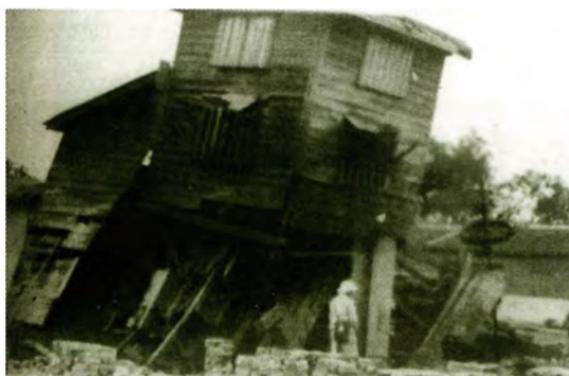
台南縣新化鎮木造榨油廠向南八十度西傾倒。

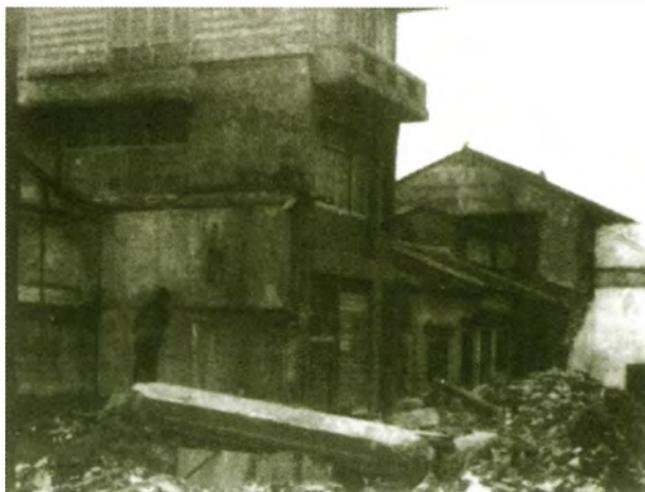
台南縣新化鎮護國里鋼筋水泥之三層建築物倒毀，柱子向南八十度西折斷。(陳培源教授提供)

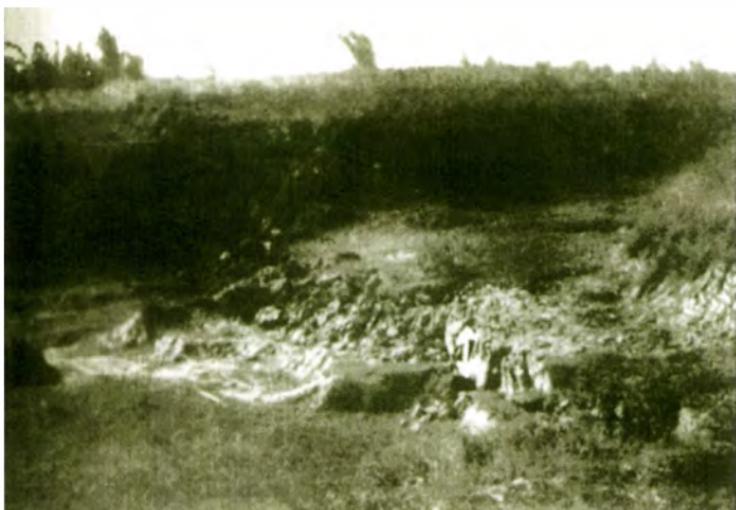
新化地震斷層露頭——思橋北側公路(台二十號公路)西面，斷層走向北八十度東。  
(陳培源教授提供)

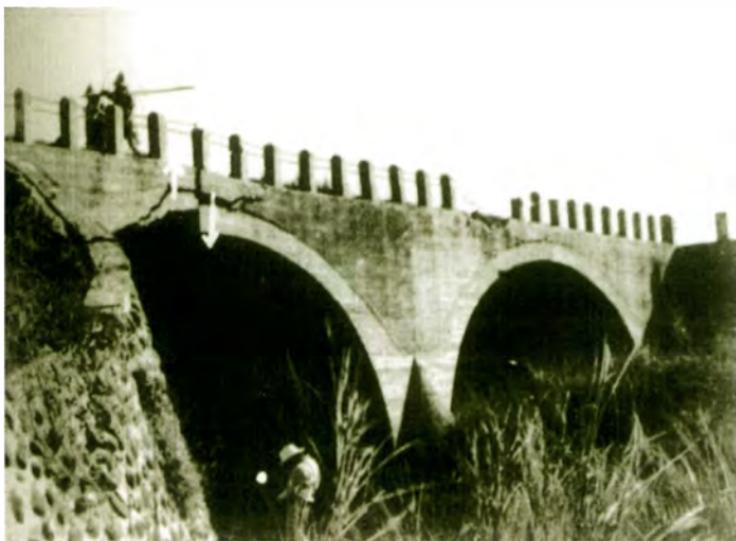
台南縣新化鎮思橋(今深坑橋)北端橋拱中央斷裂。(陳培源教授提供)

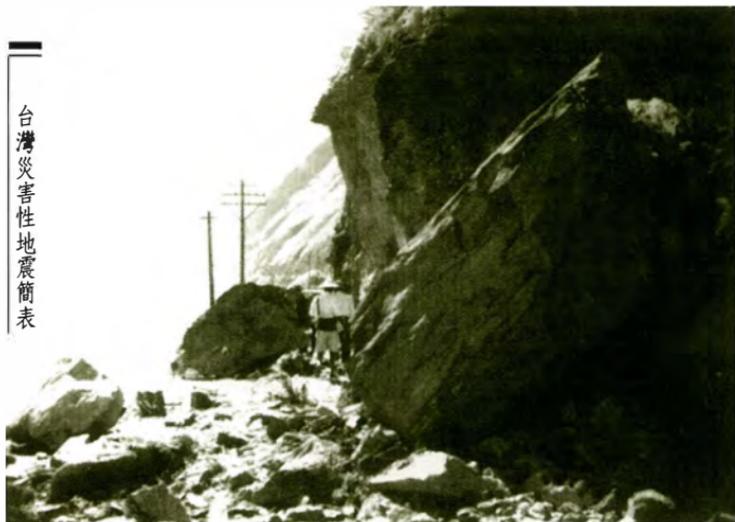
蘇花公路一七八公里一六〇公尺處，山崩、巨石陷落，造成蘇花公路嚴重劇傷，費一個月方搶修通車。

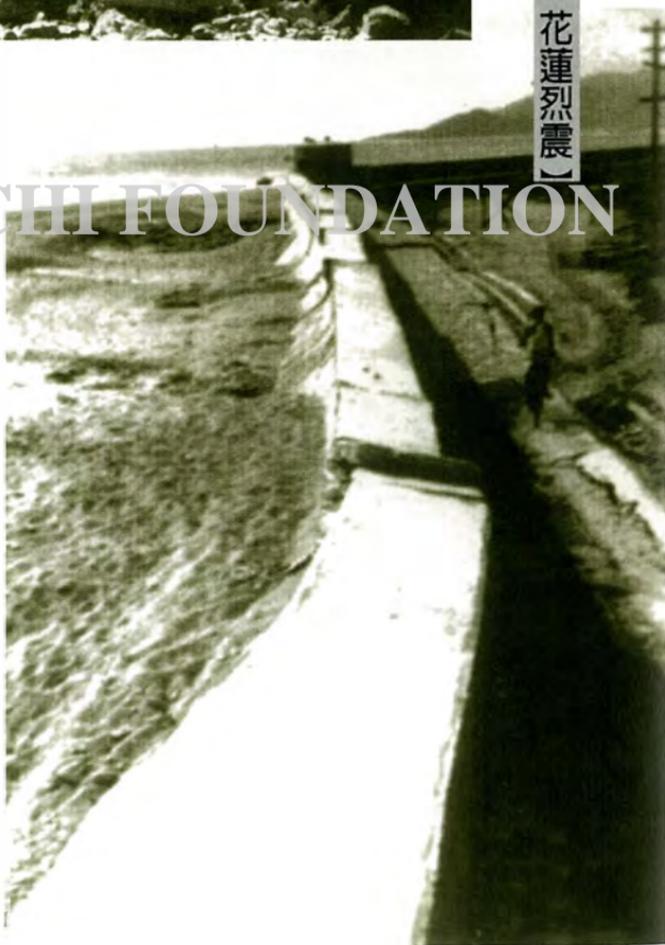
花蓮市東南方之南濱海堤下陷，導致堤防崩裂。

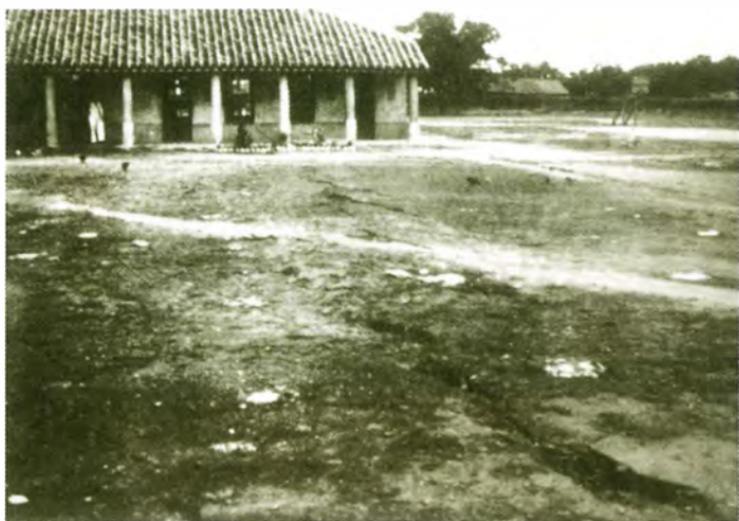
花蓮縣玉里鎮玉里國民學校地裂情形，裂線方向北十度東，寬十五至二十公分。  
(徐鐵良先生、林明聖博士提供)

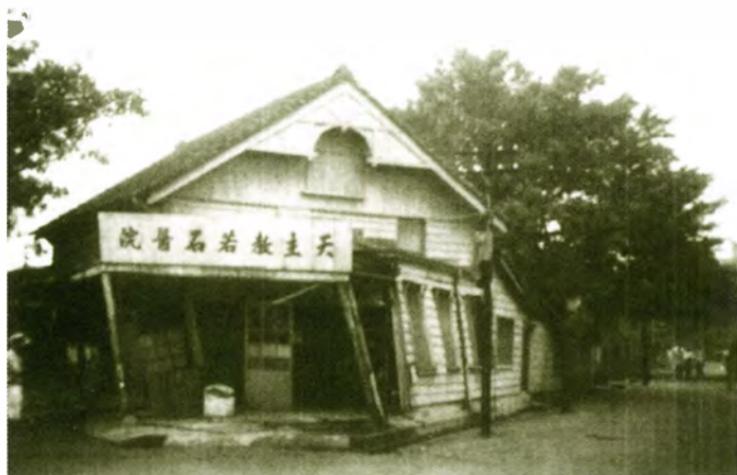
花蓮市中山路火車站前天主教若石醫院於第一次地震時傾斜(上)，第二次時更全倒(下)。(徐鐵良先生、林明聖博士提供)

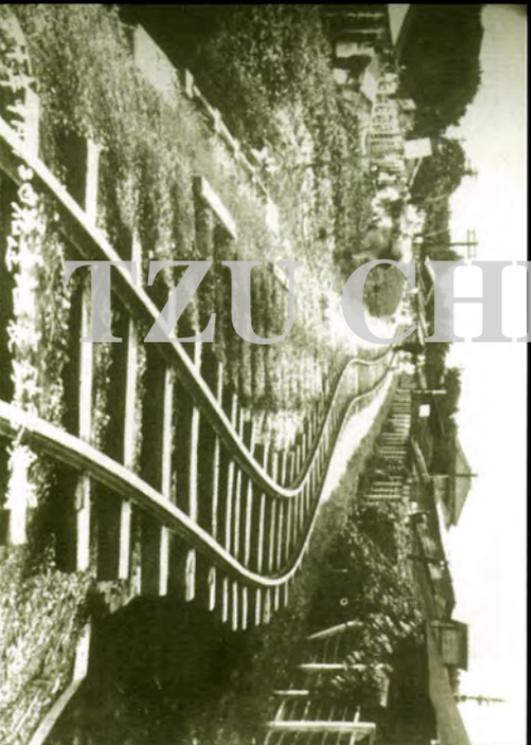
花蓮中華路鐵路彎曲受損、最大位移量向南一東二五〇公分。  
(徐鐵良先生、林明聖博士提供)

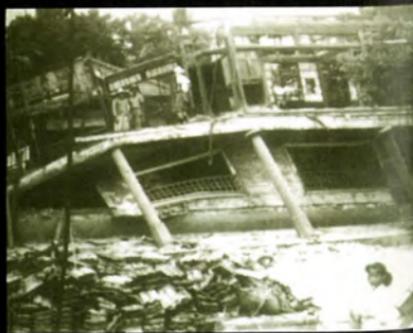
花蓮市五權街第一旅社(鋼筋水泥柱)向北六  
東傾倒。(徐鐵良先生、林明聖博士提供)

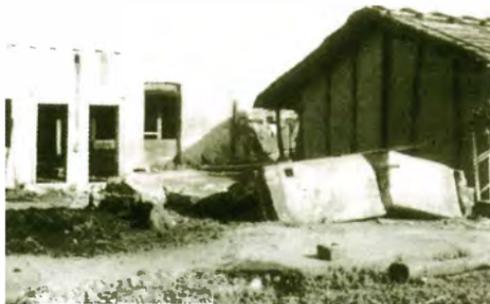
台東縣新港(成功鎮)水泥礫石建造之民房，地震時向北—西方向傾倒。(徐鐵良先生、林明聖博士提供)

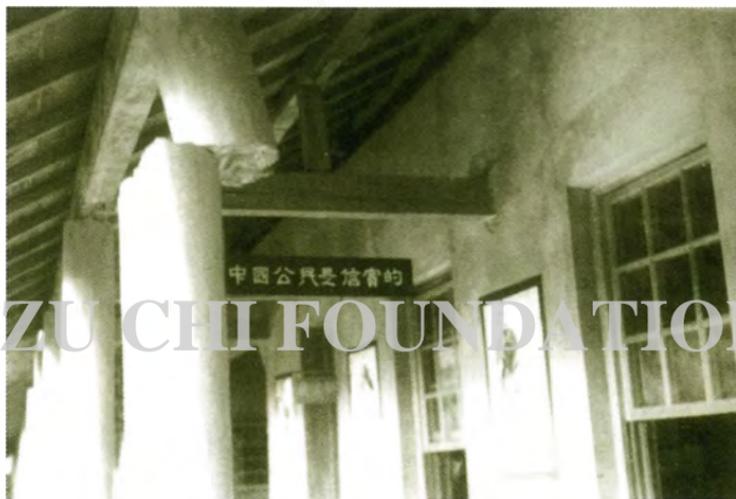
花蓮縣富里鄉富里國民學校教室支柱震折後，上節向北七十度西移動。(鄭世楠博士提供)

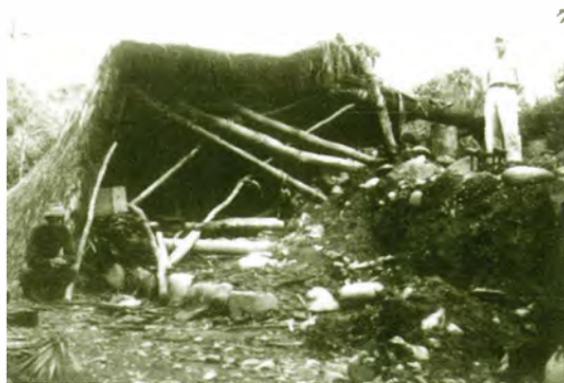
玉里斷層露頭，位於斷層線上的民房傾塌，斷層東側地塊至少上升一公尺。(鄭世楠博士提供)

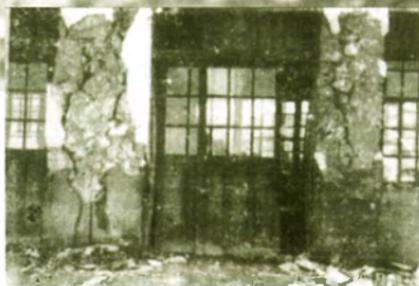
屏東縣恆春鎮墾丁國民學校門柱之剪力破壞。  
(呂新民先生提供)

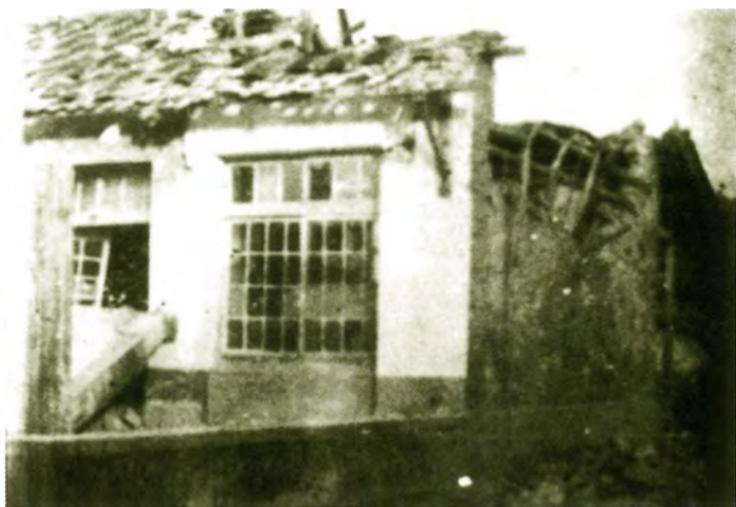
屏東縣恆春鎮天文路恆春國民學校教室向南而東方傾倒，教室門廊為鋼筋水泥，其它支柱為磚造。（呂新民先生提供）

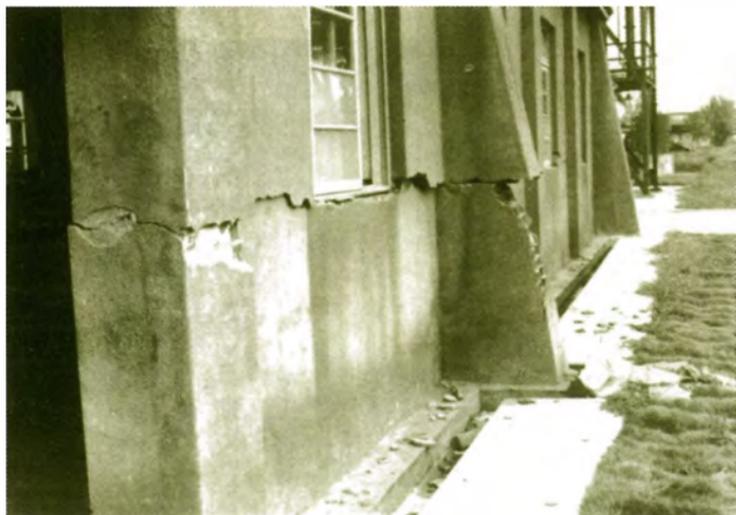
嘉義溶劑廠倉庫遭震裂，並向南傾。（中研院地科所館藏）

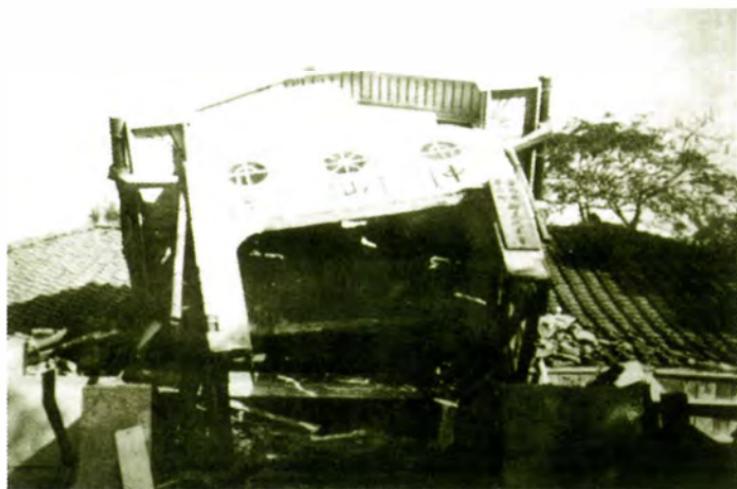
台南縣東山鄉中山堂鄉民代表會場木柱折斷、屋頂陷落。(石瑞銓博士提供)

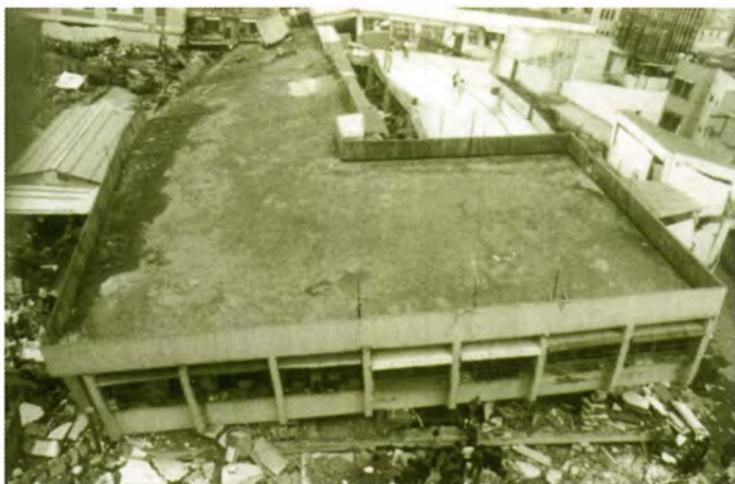
台北縣中和市員山路的華陽市場，為三層多柱少牆的鋼筋水泥建築，因支柱折斷，造成一二樓坍塌，形成「三明治」型破壞，造成十二人死亡、數十人受傷的慘劇。  
(溫國樑、陳國誠博士提供)

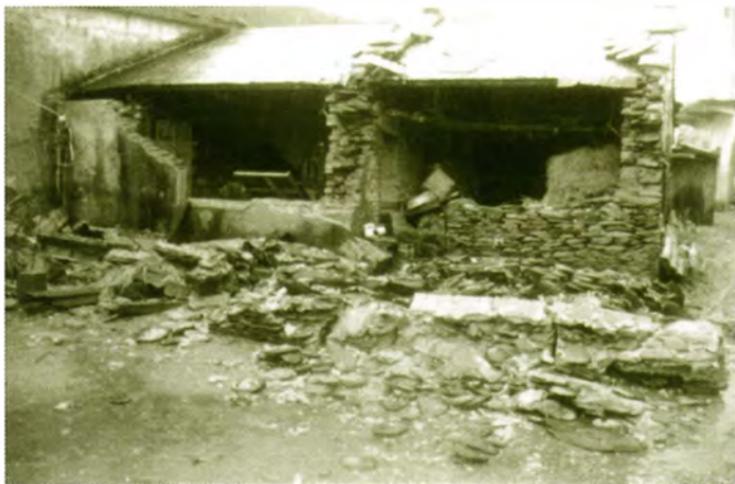
宜蘭縣蘇澳鎮震災較新式的磚造牆（圖左）與傳統的頁岩疊砌之牆（圖右）皆潰倒。  
(溫國樑博士提供)

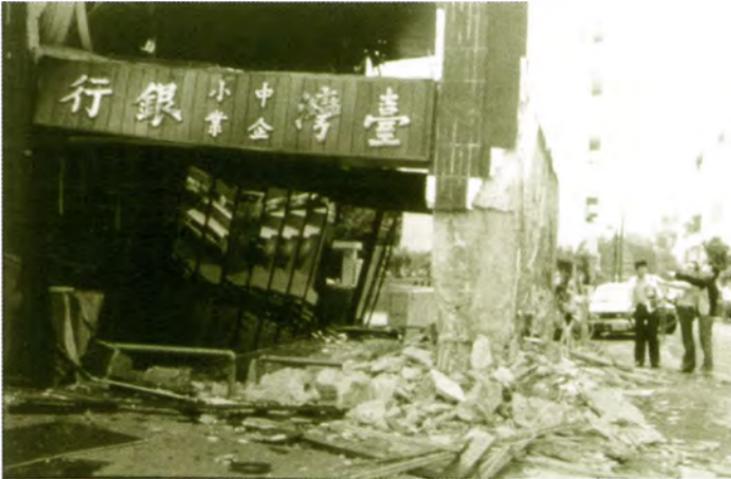
台北市復興南路一段某大廈，牆腳被壓碎，鋼筋暴露變形，牆面呈剪力龜裂，一、二樓間之樓板下陷；外部鋁門窗扭曲變形。（溫國樑博士提供）

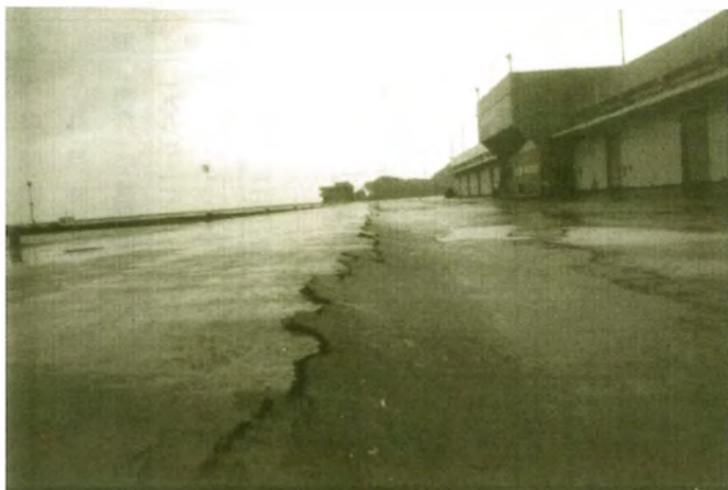
宜蘭縣蘇澳港四、五號碼頭的地面地裂與下陷，長達五百公尺。（溫國樑博士提供）

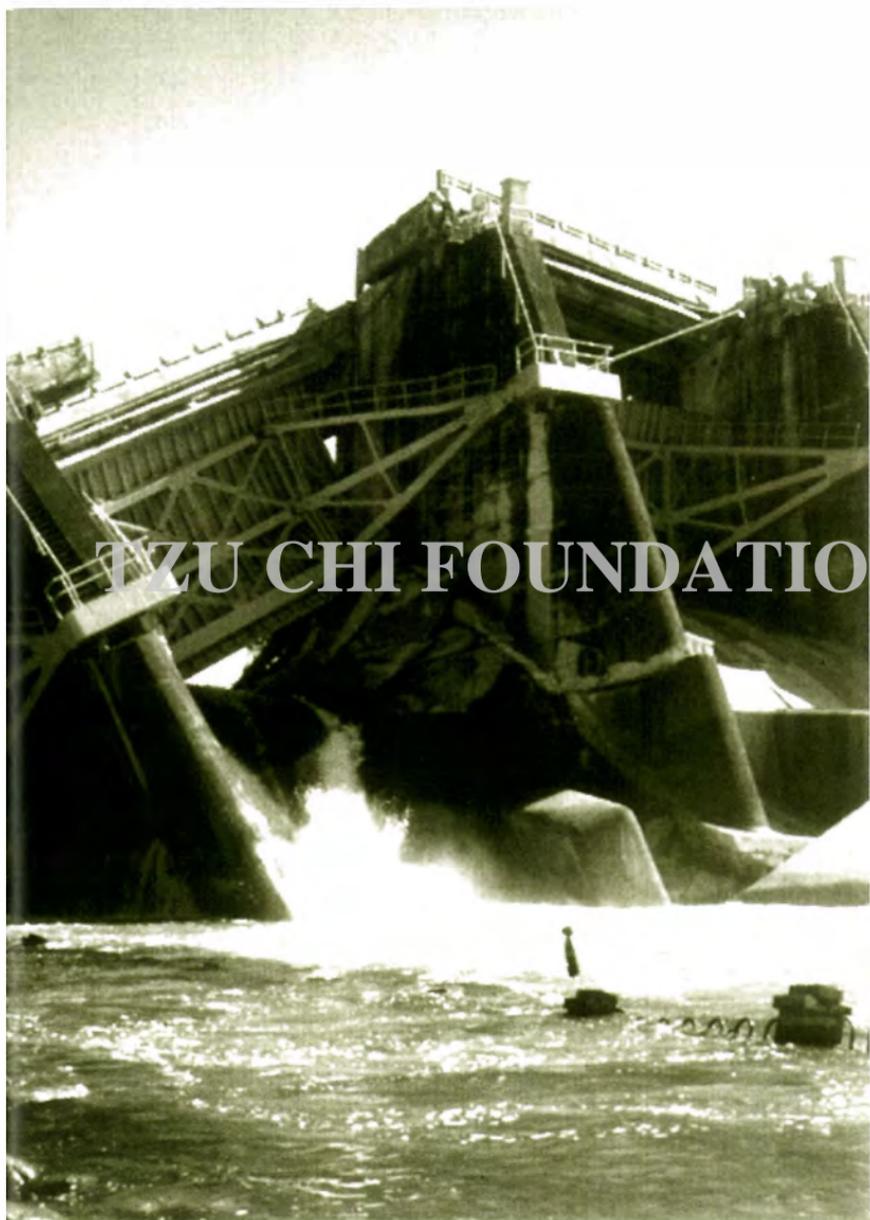
在大甲溪下游的石岡水壩壩體決裂，造成中部缺水。（陳政雄先生攝影）

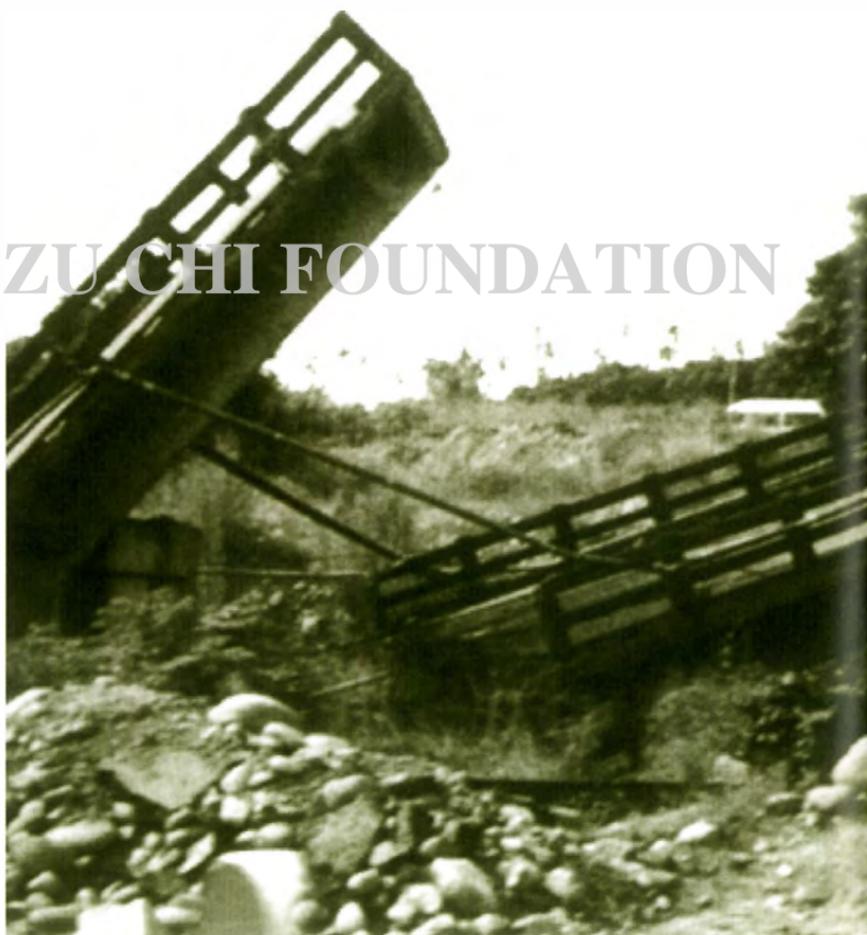
台中縣太平鄉頭汙坑對外孔道一江橋，震斷並以四十五度角插入河床可見地震斷層附近的劇烈程度。（陳政雄先生攝影）

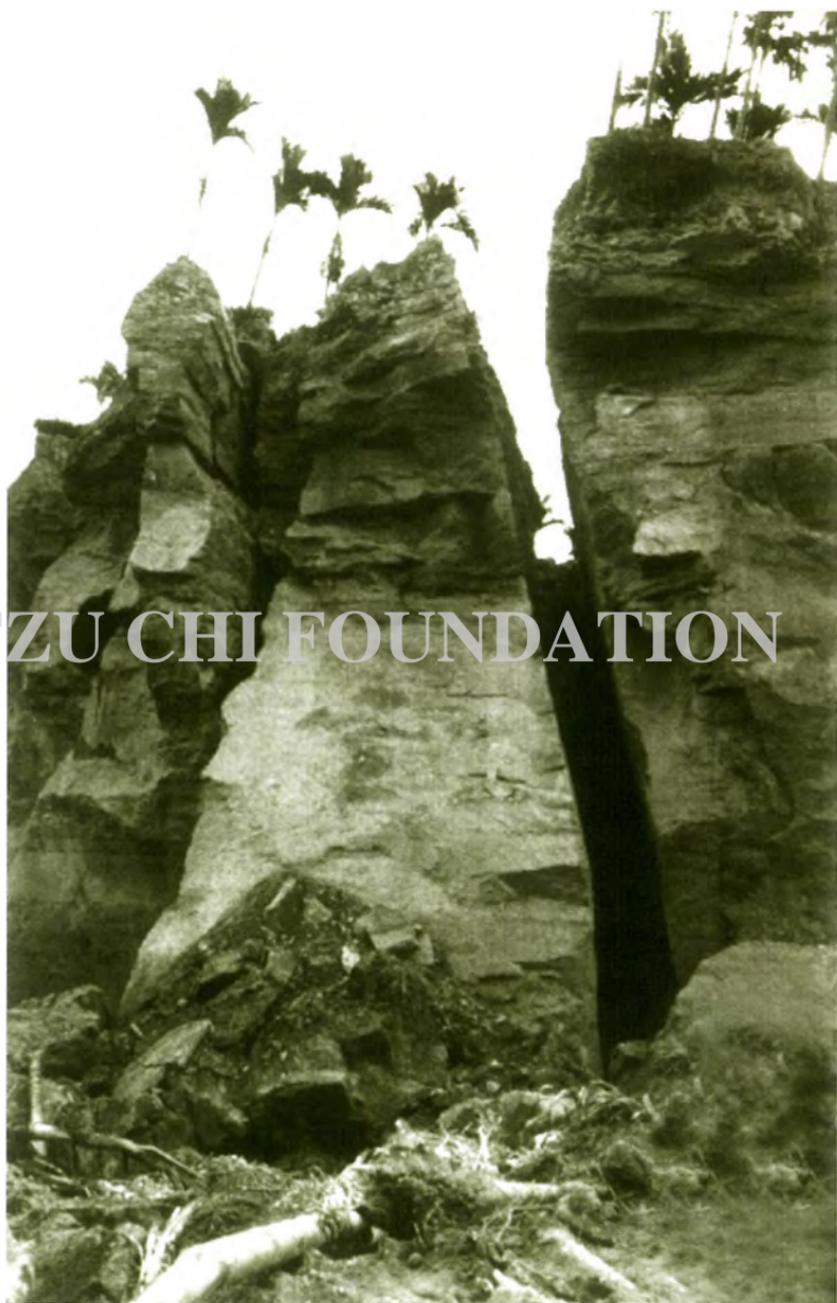
九份二山原爆點岩層隆起二十多米，石裂兩邊呈切割般的均勻縫隙，由地表向上形成一線天。（陳政雄先生攝影）
